Sistemas y Conceptos para Rehabilitación y Refuerzo

Sistemas y conceptos para rehabilitación y refuerzo de puentes y otras estructuras

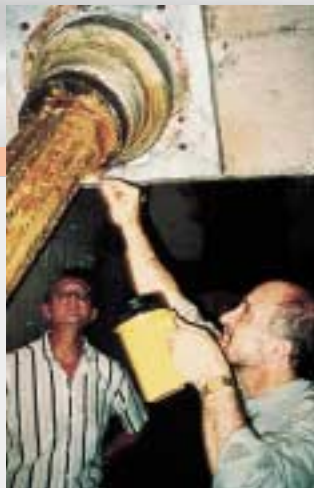
Planta Nuclear Point Beach, Two Rivers, Wisconsin, EE.UU.

La inspección de los tendones de postesado de dos depósitos de seguridad se realizó siguiendo las especificaciones de seguridad de la US Nuclear Regulatory Commission. Tanto la inspección visual como el ensayo físico fue realizado en varios tendones, seleccionados de todos los grupos de tendones (los verticales, los anulares y los tendones de la bóveda).

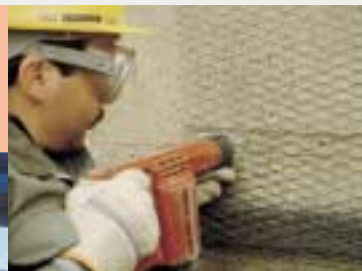
Puente Outer Noesslach, Autopista del Brenero, Austria

El hormigón de los pilares de 50 m de altura ubicados en los estribos de los arcos de 180 m de longitud estaba altamente contaminado con cloruros hasta una profundidad de 60 mm debido a su exposición durante 20 años a las sales que se utilizan para deshelar las calzadas. Se aplicó el método CP a los 1.500 m² de superficie de hormigón, ya que sólo mediante este método no se ponía en peligro la capacidad de carga y la estabilidad del puente. La eficiencia y ejecución del sistema CP se puede controlar en cualquier momento midiendo el potencial eléctrico.

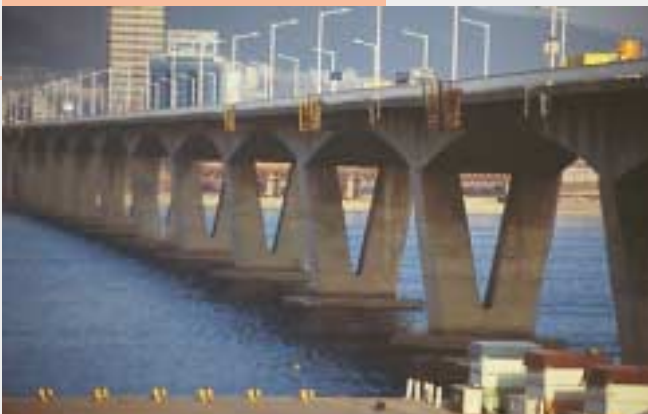
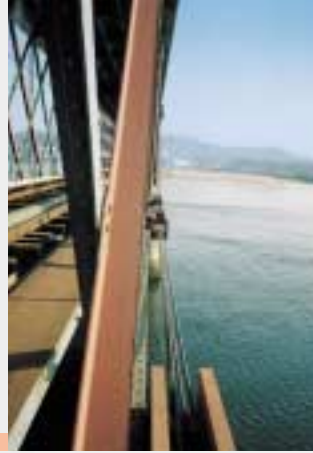
Puente Won Hyo, Seúl, Corea del Sur

El puente sobre el río Han, que mide 1.120 m de longitud, se terminó de construir en el año 1981. Debido a cálculos erróneos de pérdidas de postensado y deformaciones por flexión, debidas a la retracción y la fluencia del hormigón, se detectaron deformaciones adicionales con flechas de hasta 30 cm. Ello implicó desplazamientos verticales de las articulaciones en el centro de los vanos de entre 5 y 20 cm. El principio de rehabilitación y refuerzo aplicado por DSI previó la colocación de tendones externos que por un lado redujeron las deformaciones y por otro reforzaron la estructura. La flecha remanente pudo compensarse con una capa de asfalto adicional. Se colocaron doce tendones 19 x 0.6" de DYWIDAG en cada ménsula, anclándolos en nuevos bloques de hormigón ejecutados dentro del cajón del tablero. Con barras cortas y lisas DYWIDAG de \varnothing 36 mm se unieron por fricción los bloques de anclaje nuevos al hormigón del alma antigua.

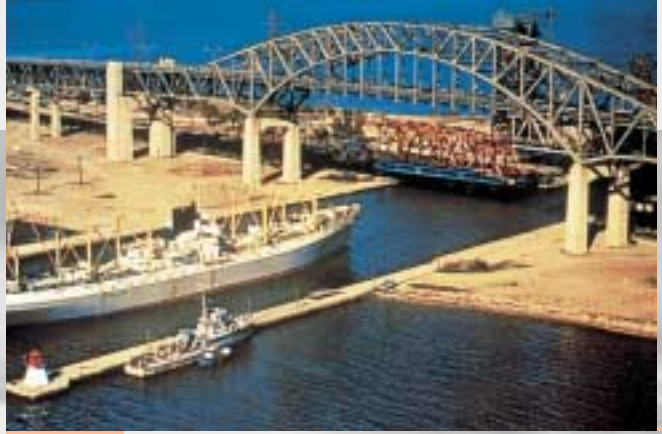
Burlington Skyway, Ontario, Canadá

Este puente de 2.560 m de longitud, ejecutado a mediados de los años 50, se reparó y se reforzó para poder aumentar la cantidad de carriles de 4 a 5 y poder soportar el aumento de carga de diseño según la nueva normativa.

Los tres vanos principales (84-151-84 m) consisten en una estructura continua de celosías en arco. La calzada de hormigón armado es soportada por vigas de celosía transversales y longitudinales. Las vigas de celosía transversales consisten en perfiles laminados unidos mediante bulones y remaches. El aumento de carga repercutía especialmente sobre los esfuerzos actuantes en los puntales de las celosías transversales. Las celosías transversales fueron reforzadas mediante un postesado exterior con barras de \varnothing 36 mm DYWIDAG y perfiles laminados adicionales. Este método permitió la reducción del desmantelamiento de perfiles de la celosía transversal a un mínimo, a la vez que se evitó tener que cumplir con las estrictas medidas de tolerancia que hubieran que haber sido cumplidas al reponer o añadir perfiles. Los tendones de barra que fueron instalados sobre una trayectoria trapezoidal se anclaron al tablero para aumentar su eficiencia. En los puntos de desviación de las barras de postesado ubicados en los nudos de la celosía se introdujo una estructura metálica sencilla para posibilitar el anclaje de las barras y transferir los esfuerzos de los tendones a la celosía. Las barras fueron protegidas con un sistema de pintura tricapa de galvanizado y vinilizado.

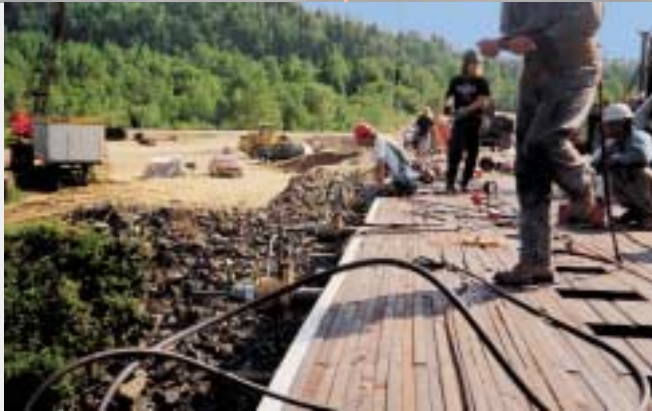
Puente Cripple Bridge, Autopista 101, Ontario, Canadá

**+++ Servicios DSI +++
Suministro de barras roscadas DYWIDAG y equipo de tensado**

Debido al deterioro total de la estructura mixta de acero y madera ésta tuvo que ser rehabilitada. Los 3 vanos de 7-18-7 m de longitud consisten en perfiles de acero laminado estándar con una separación de 1,2 m.

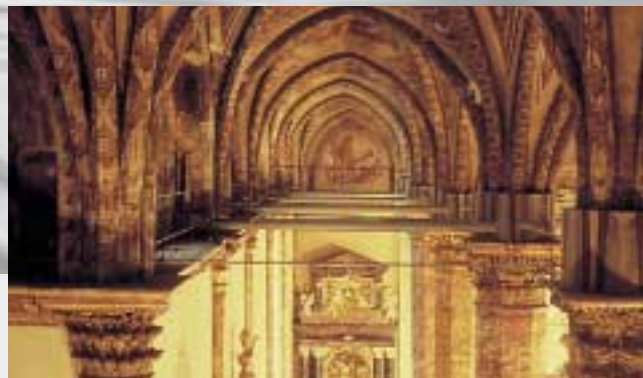
Catedral de San Lorenzo, Perugia, Italia

La catedral de San Lorenzo se construyó en los siglos XIV y XV. Ya en los años 1633-1641 fue necesario ejecutar importantes trabajos de consolidación debido a que por el efecto de las cargas de la cubierta, los extremos de las columnas y los muros portantes se habían desplazado horizontalmente. En el año 1983 hubo un terremoto que causó más daños, poniendo en peligro la estabilidad del monumento. Se decidió redactar un proyecto de consolidación y restauración después de haber realizado un estudio del comportamiento estructural original y posterior del monumento. Se reforzaron las uniones de los 23 cabios de la cubierta

mediante placas de acero y bulones. La viga de cintado inferior y el tirante central de las celosías de la cubierta fueron postesadas con sendas barras DYWIDAG \varnothing 36 mm. Los capiteles de las columnas habían sufrido desplazamientos de hasta 26 cm. Un nuevo sistema de atado transversal y longitudinal fue introducido entre las columnas y las paredes, para prevenir cualquier desplazamiento lateral. Los tirantes transversales fueron postensados y retroatados a los muros laterales para reforzar toda la estructura con un sistema de esfuerzos capaz de contrarrestar la componente horizontal de la acción de la bóveda sobre sus apoyos.

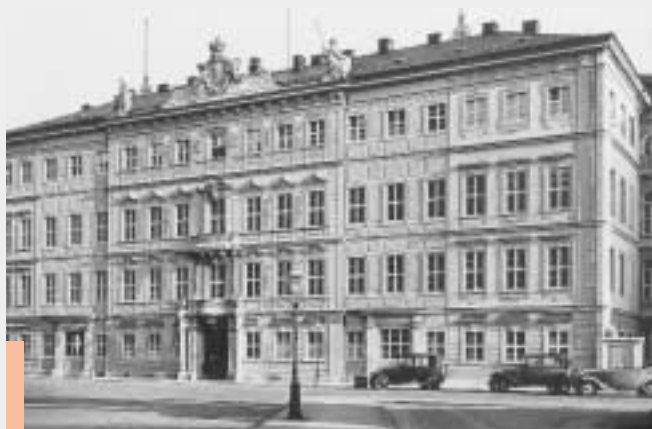
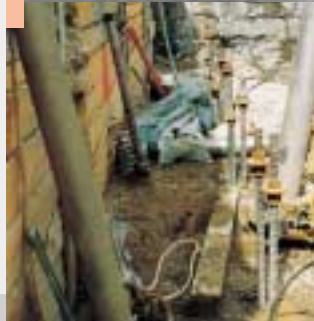
Grandhotel Taschenbergpalais Kempinski, Dresden, Alemania

Construido entre 1707 y 1711 y destruido su interior por causa de un incendio en 1945, este palacio barroco se ha convertido en un hotel de lujo. Durante la ejecución de un garaje de cuatro plantas subterráneas, la fachada conservada del lado sur, con un peso de aprox. 1.000 t, ha tenido que arriostrarse a 16 m de altura sobre el nivel de cimentación. Se usaron barras GEWI® de varios diámetros como elementos tensores y estabilizantes. Para la cimentación profunda del ala occidental del palacio, se perforaron pilotes GEWI® a través del sótano antiguo. La longitud de adherencia de los pilotes DYWIDAG tiene entre 7 y 12 metros.

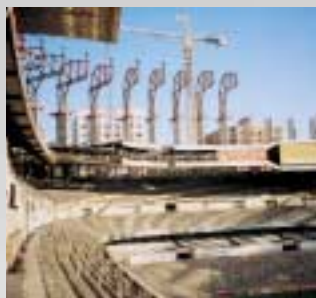
Estadio de fútbol Santiago Bernabéu, Madrid, España

Para aumentar la capacidad del estadio, la estructura de la cubierta debió ser elevada. Las columnas existentes de hormigón armado fueron reforzadas y extendidas. Se prolongaron con pilares de acero de 12.5 metros de altura que soportan unas celosías en ménsula con un vuelo de 32 m y que se anclaron con barras GEWI® de \varnothing 40 mm. Se anclaron seis barras GEWI® por pilar, cuatro en el lado traccionado, y dos en el opuesto. De esta forma pueden absorberse los esfuerzos debidos al viento sobre la cubierta. Finalmente se procedió a colocar la cubierta antigua sobre las ménsulas mencionadas.

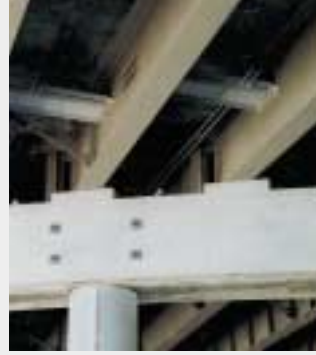
Viaducto Elisian, Los Angeles, California, EE.UU.

Este puente representa un concepto antiguo de diseño: el tablero esta formado por vigas de acero apoyadas sobre un dintel de hormigón empotrados en los pilares, también de hormigón. El nuevo diseño de refuerzo posterior prevé un uso extensivo de tendones de barra en toda la estructura. El dintel fue ensanchado con recrecidos de hormigón en ambas caras. Mediante barras de atado transversales DYWIDAG de \varnothing 32 mm se cosieron las dos fases de hormigonado. La estabilidad de las vigas de acero se mejoró con vigas de distribución de cargas especiales que se fijaron a las almas de éstas en varios puntos. Las vigas de distribución de cargas se colocaron por parejas y se unieron mediante tirantes exteriores consistentes en barras DYWIDAG de 32 mm.

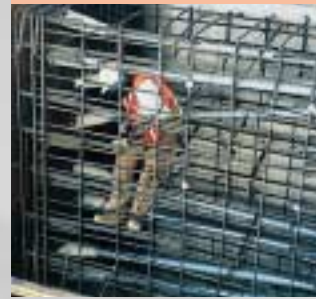
Obra del nudo de autopistas 10, 57, 210, Condado de Los Angeles, California, EE.UU.

Este nudo de autopista de varios niveles y de gran tamaño requería una gran capacidad portante de las vigas de apoyo de los tableros para resistir a los esfuerzos de flexión debidos a cargas sísmicas. Se añadieron nuevas vigas postensadas de apoyo a cada lado de las existentes y extendidas más allá del borde del tablero. Se colocaron dieciséis tendones de 15 x 0,6" con anclajes DYWIDAG tipo MA. Los tendones superiores se colocaron en parejas a través de orificios taladrados en las almas de las vigas del tablero. Debido a las grandes cargas y al espacio limitado en algunas vigas de apoyo fue necesario utilizar, por primera vez en California, tendones de torones DYWIDAG de 37 x 0,62".

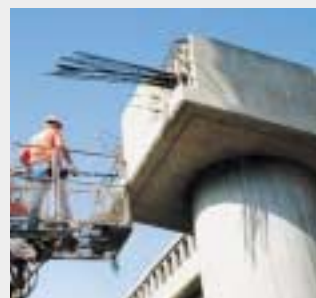
Pasaje Inferior del Boulevard Cahuenga, Condado de Los Angeles, California, EE.UU.

Para aumentar la resistencia a la flexión de la viga de apoyo existente, se la prolongó con un macizo de hormigón de 3,6 m de largo apoyado sobre un nuevo pilar. A cada lado de la viga de apoyo se instaló un par de tendones de postesado con cables para vincular el hormigón nuevo con la viga cajón existente. Una viga de acero fijada al alma de dicha viga cajón en la zona de los anclajes de los tendones posibilita la distribución del esfuerzo de postesado en la estructura.

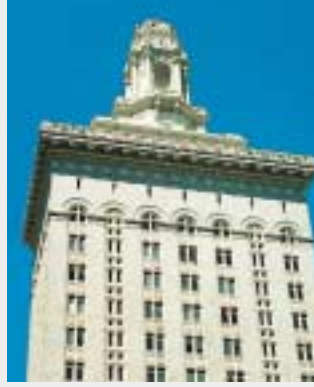
Oakland City Hall, Oakland, California, EE.UU.

Este edificio característico en el área de la bahía de San Francisco se edificó en 1914. Después del terremoto Loma Prieta (1989), el edificio, consistente en una estructura de pórticos de acero con cerramiento de albañilería, se rehabilitó completamente. Debido a la resistencia limitada de la estructura existente, se ideó el concepto de aislamiento sísmico para este edificio. En ese momento era el edificio más alto de todo el mundo que había sido aislado sísmicamente.

Bajo cada columna del edificio se dispusieron aisladores especiales. El espesor del cemento situado sobre los aisladores se aumentó colocando una capa de hormigón nuevo alrededor del perímetro de las zapatas. La conexión entre el hormigón nuevo y antiguo fue realizada mediante colocación de tendones de barra transversales DYWIDAG roscadas de $\varnothing 32$ mm que se introdujeron en perforaciones taladradas.

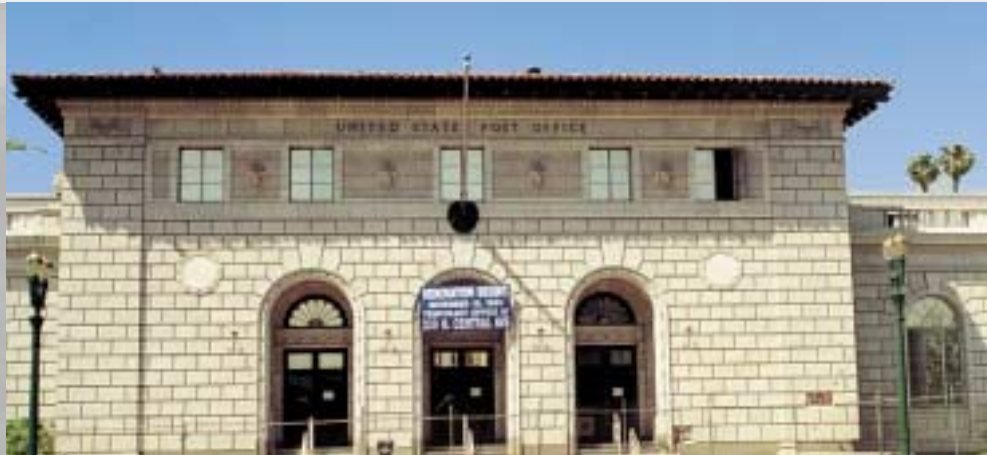
Oficina de correo Glendale Glendale, California, EE.UU.

Este edificio histórico de albañilería, servía como edificio postal, y fue completamente rehabilitado en el año 1995. Se añadieron nuevos muros estructurales rigidizantes de hormigón para resistir esfuerzos sísmicos. Éstos se cimentaron sobre pilotes GEWI® con doble protección anticorrosiva de $\varnothing 57$ mm pudiendo trabajar estructuralmente tanto a tracción como a compresión. Durante la instalación, el limitado espacio, para colocar los pilotes obligó al contratista a usar barras de longitudes de 3 m conectadas entre sí con acoplamientos.

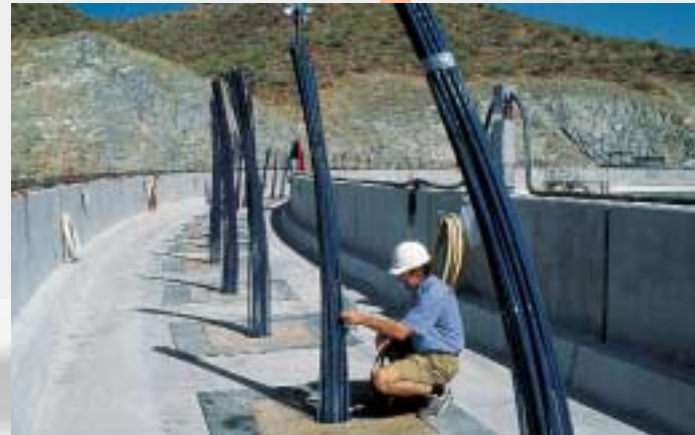
Presas del Cerro Stewart, Arizona, EE.UU.

El fino muro del embalse de hormigón de doble curvatura con aproximadamente 64 m de altura fue construido en la década del 20. Para evitar el colapso del muro como consecuencia de un fuerte sismo fue necesario adoptar medidas de refuerzo. En el tiempo de la construcción del embalse no se conocía la importancia del tratamiento de la superficie del hormigón para la adherencia entre el hormigón endurecido y el fresco. Se constituyeron juntas de hormigonado horizontales que tuvieron como consecuencia deformaciones y la formación de fisuras superficiales.

Le solucionó el problema reforzando el muro con sesenta y dos anclajes DYWIDAG para roca (22 x 0,6"). 22 anclajes suplementarios fueron instalados en el estribo izquierdo para aumentar la seguridad contra el deslizamiento de ese sector.

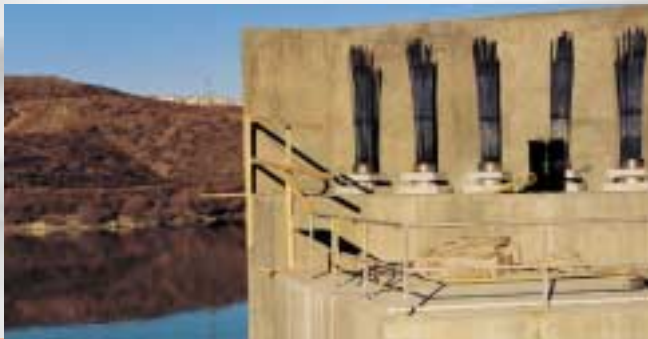
Presas Railroad Canyon, Canyon Lake, California, EE.UU.

La presa existente consiste en un fino muro de hormigón de 32 m de altura reforzado lateralmente con estribos de bloques de hormigón y muros de hormigón de gravedad. Especialistas en materia sísmica han averiguado que en caso de darse un terremoto de gran magnitud, el agua probablemente rebasa por encima del muro, pudiendo derruir la presa. Por ello, cada uno de los bloques de hormigón y de los muros de hormigón de gravedad fue recreado añadiendo nuevas tongadas de hormigón. Para incrementar la estabilidad de la presa y mejorar la adherencia entre el hormigón nuevo y el existente se instalaron anclajes para roca. El diseño final previó colocar seis (27 x 0,6") y nueve (48 x 0,6") anclajes para roca DYWIDAG con longitudes hasta los 48 m. Por razones de óptima protección anticorrosiva se utilizaron torones protegidos con epoxi FLO-FIL y FLO-BOND. Para permitir un ajuste de cargas en el futuro y una monitorización a largo plazo, se usaron placas de cuñas especiales con roscas externas y células de carga.

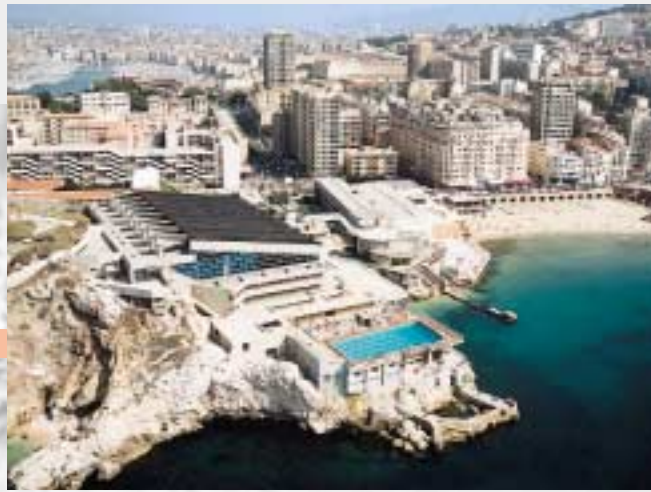
Cubierta de un piscina, Marsella, Francia

Antes de poder construir una nueva cubierta sobre esta piscina, había que demoler la antigua. Sin embargo una demolición tradicional hubiera conllevado unos gastos de andamiaje muy altos y unos plazos de ejecución muy largos. La alternativa DYWIDAG a este método consistió en desmontar la unión entre las columnas portantes y la cubierta antigua, y desplazar ésta en segmentos de 7 metros de ancho. Una vez que un segmento quedaba fuera del edificio era demolido. Éste resultó ser el método más rápido y económico.
